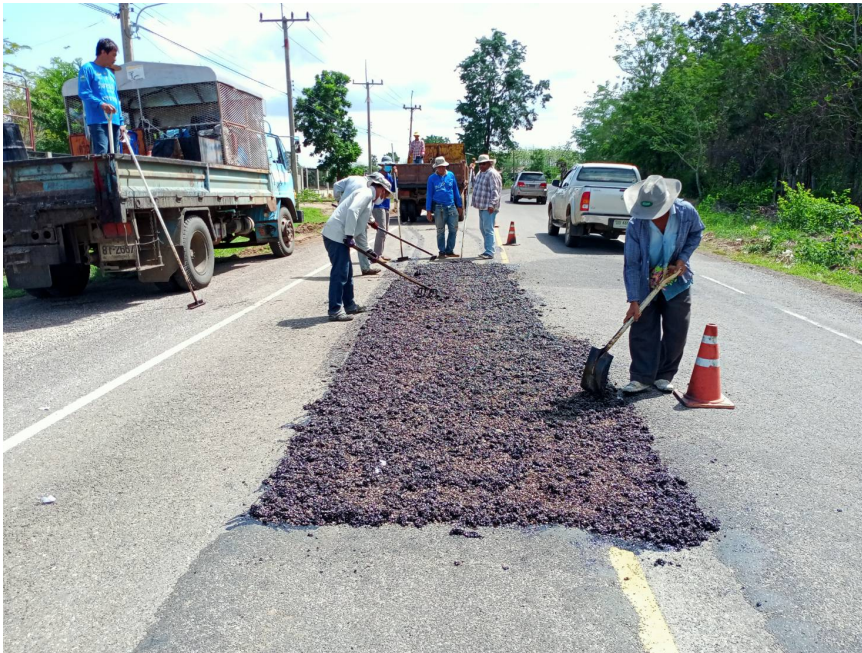
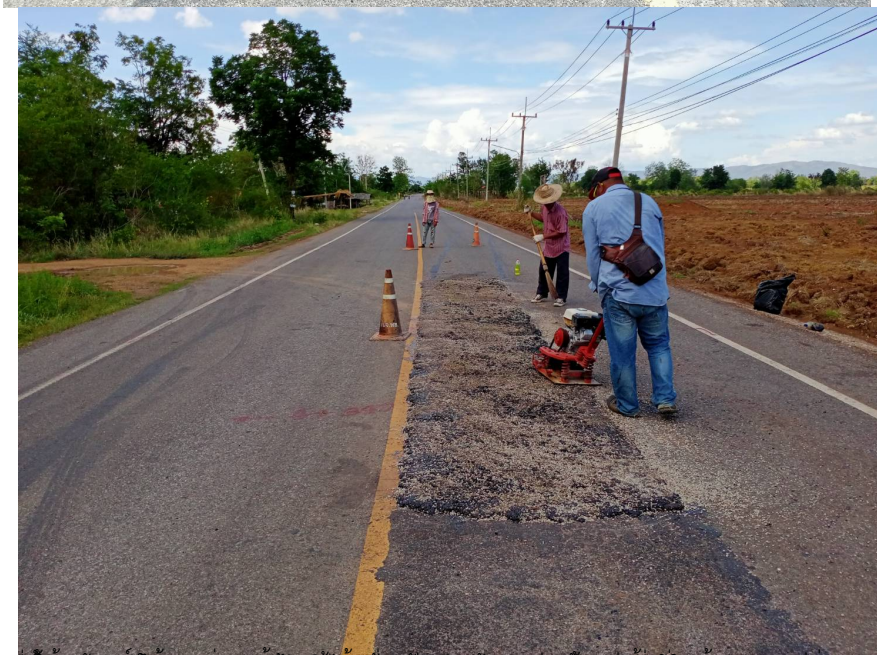
ด้านซ้ายภาพการนำดินมาถมและอัดแน่นบริเวณที่ผิวจราจรเดิมชำรุดเสียหาย และด้านขวาเป็นการนำหินกรวดมาถมและอัดแน่นบริเวณที่ผิวจราจรเดิมชำรุดเสียหาย -ถนนลาดยางสายพช. ถ
