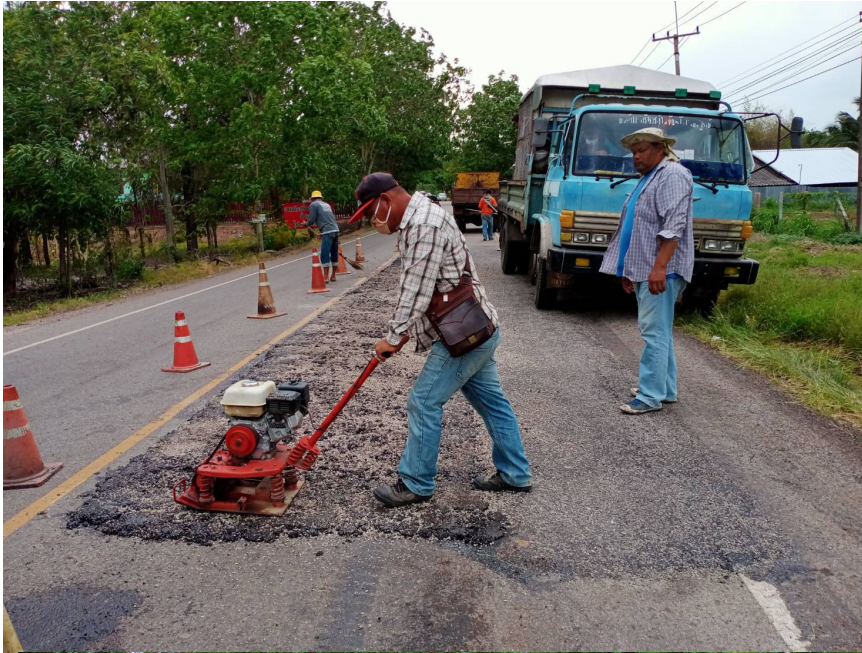
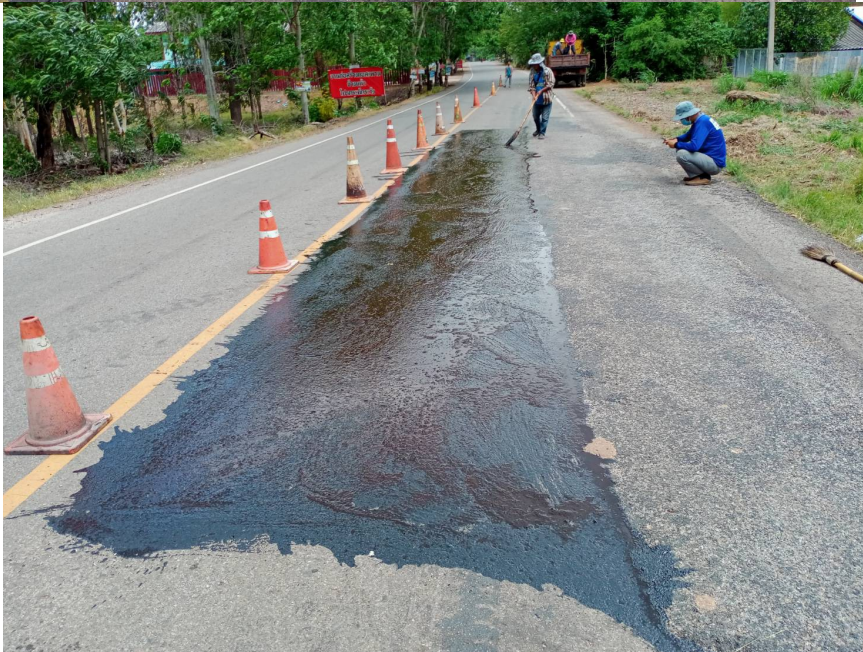
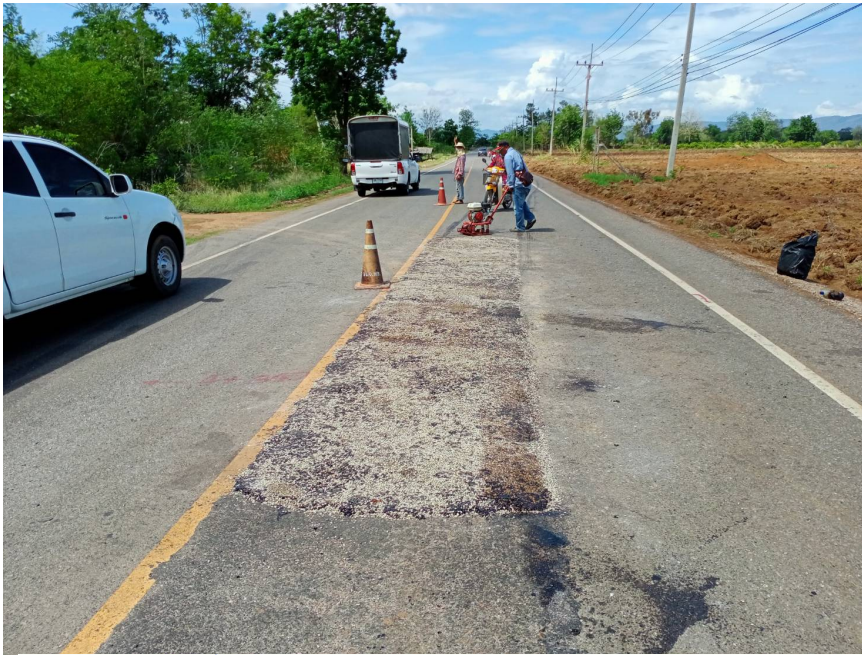
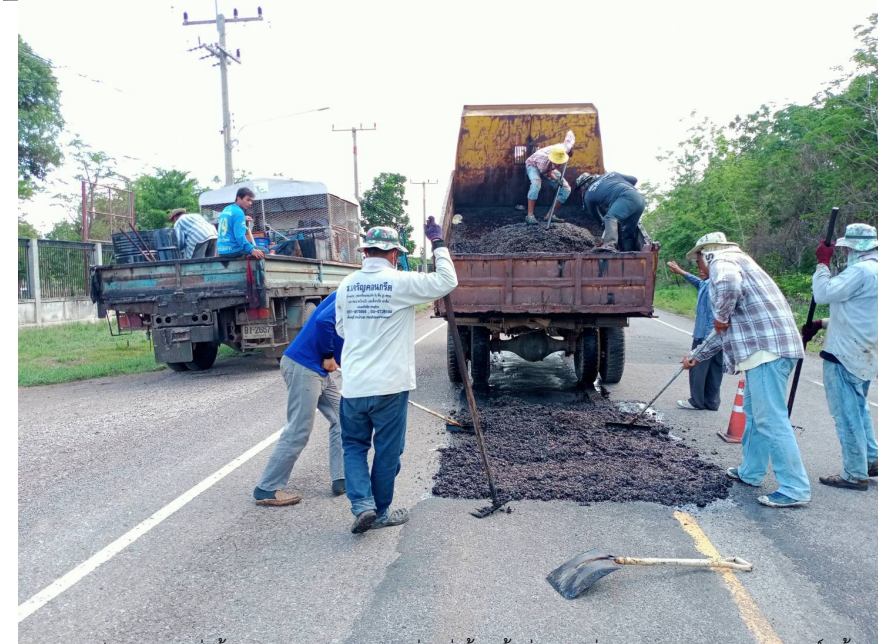
ด้านซ้ายภาพการนำดินมาถมและอัดแน่นบริเวณที่ผิวจราจรเดิมชำรุดเสียหาย และด้านขวาเป็นการนำหินกรวดมาถมและอัดแน่นบริเวณที่ผิวจราจรเดิมชำรุดเสียหาย -ถนนลาดยางสายพช. ถ
